## フリーゲージトレインの不具合対策①(原因究明等のための調査)

## フリーゲージトレインの不具合対策②(不具合原因と対策案: 前回の技術評価委員会)

## フリーゲージトレインの不具合対策③(改良台車による検証試験の結果等)

## フリーゲージトレインの不具合対策④(経済性の検討と今後の取り組み)

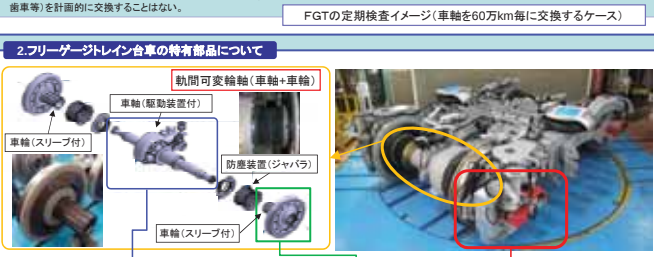
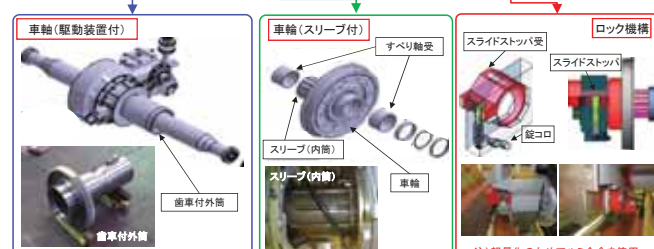
#### 2. フリーゲージトレイン台車の特有部品について

注) 軽量化のためアルミ合金を使用
